AVALIAÇÃO TÉCNICA E CARACTERIZAÇÃO DE HABITAÇÕES PERTENCENTES A FAMÍLIAS COM HIPOSSUFICIÊNCIA ECONÔMICA NO MUNICÍPIO DE MARABÁ-PA

Eixo Temático/Área de Conhecimento: Materiais de Construção Civil

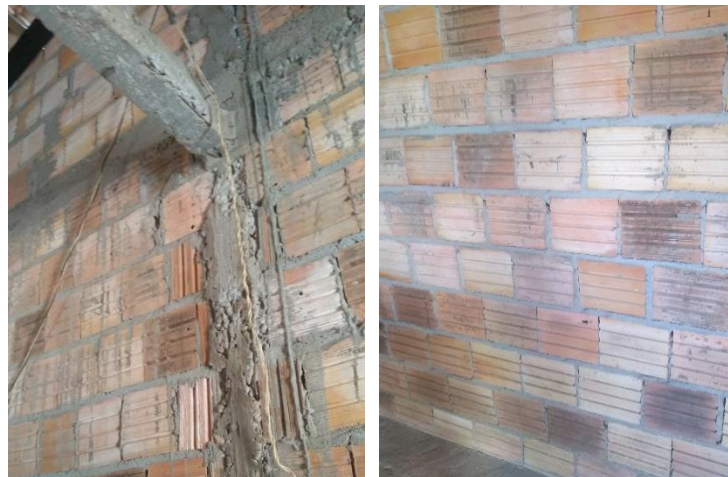
Figuras 2 e 3: Registro da residência analisada.

As Figuras 1 e 2, por sua vez, apresentam registros de uma residência estudada. Neste caso é possível observar diversas inconformidades construtivas, além da falta de elementos fundamentais para a preservação das estruturas, como, por exemplo, o chapisco, o emboço e o reboco.

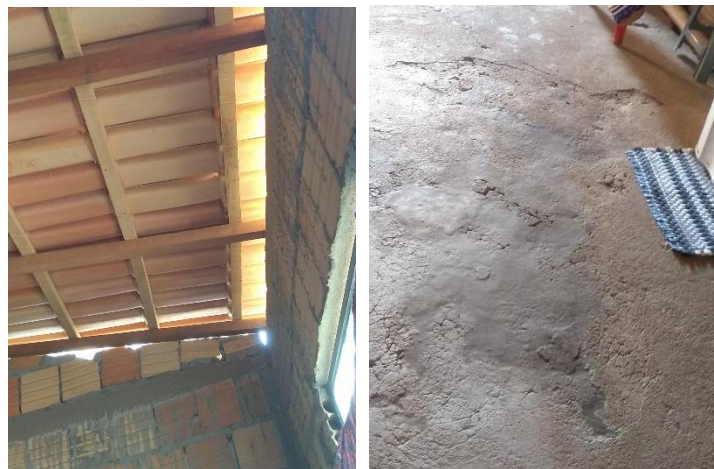
Figuras 4 e 5: Registro da residência analisada

Observa-se que a madeira utilizada no cobrimento das casas possui rachaduras expressivas e coloração não uniforme, indicando a utilização de materiais de baixa qualidade devido a maneira incorreta de secagem e estocagem. No que se refere a cerâmica, é interessante observar que mais da metade das residências não possui esse material como principal elemento construtivo. Uma justificativa para tal fato

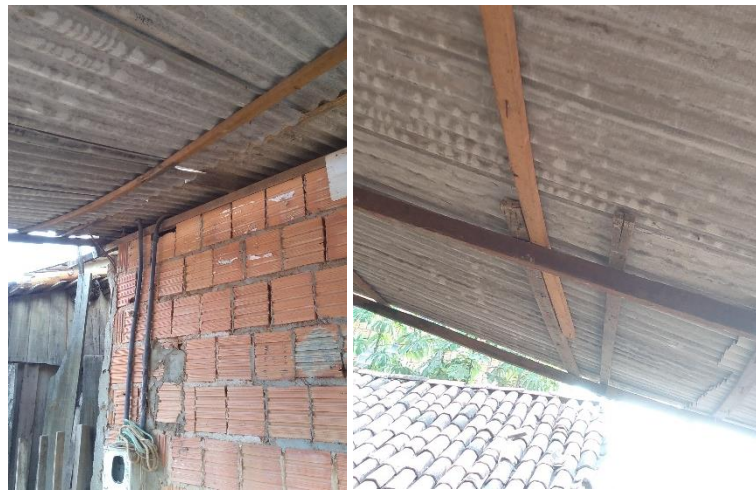
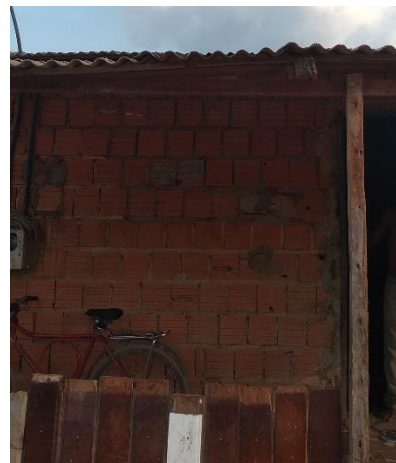
Figuras 6, 7 e 8: Registro da residência analisada.

O Gráfico 3 apresenta os resultados referentes a avaliação da cobertura das residências estudadas, em sua maioria telhas de fibrocimento, e em sua minoria telhas de cerâmica vermelha tradicional. Em se tratando de telhas para cobertura, no que se refere as telhas de fibrocimento, os resultados obtidos indicam elevado grau de deterioração, pois, onde as telhas de fibrocimento apresentavam desgaste, rachaduras e estavam curvadas. Já no que se refere as telhas de cerâmica vermelha tradicional, foi observada variação nas dimensões e coloração. As Figuras 5, 6 e 7 apresentam registros fotográficos da cobertura de algumas das residências estudadas.
