AVALIAÇÃO TÉCNICA E CARACTERIZAÇÃO DE HABITAÇÕES PERTENCENTES A FAMÍLIAS COM HIPOSSUFICIÊNCIA ECONÔMICA NO MUNICÍPIO DE MARABÁ-PA

Eixo Temático/Área de Conhecimento: Materiais de Construção Civil

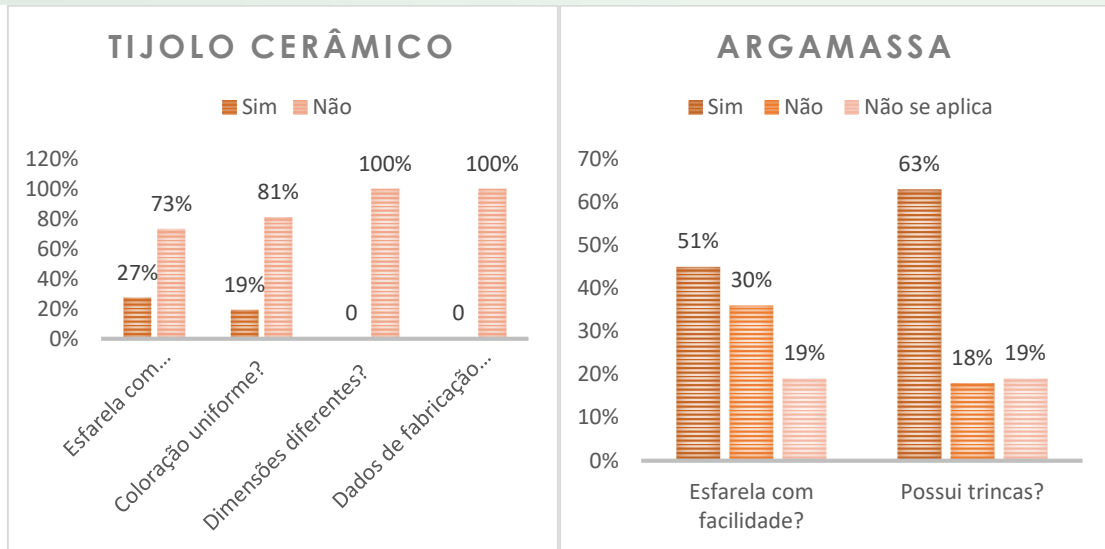
Gráfico 1: Resultados referente aos materiais tijolo cerâmico e argamassa.

Analisando os gráficos, observa-se uma baixa qualidade desses materiais descritos, pois, em sua maioria, possuem não conformidades aparentes. O tijolo perde a qualidade quando se esfarela com facilidade, pois perde a resistência necessária para a construção civil. Além disso, a discrepância na coloração do tijolo também é um fator determinante para avaliar a qualidade deste material; a falta de coloração uniforme indica que os tijolos foram fabricados em temperaturas diferentes, podendo ocasionar um desempenho inadequado deste material.

Já com relação a argamassa, pode se dizer, conforme os dados obtidos, que em mais de 50% das residências esse material se esfarela ou possui trincas, indicando que foi utilizado um traço incorreto e prejudicial a estrutura.

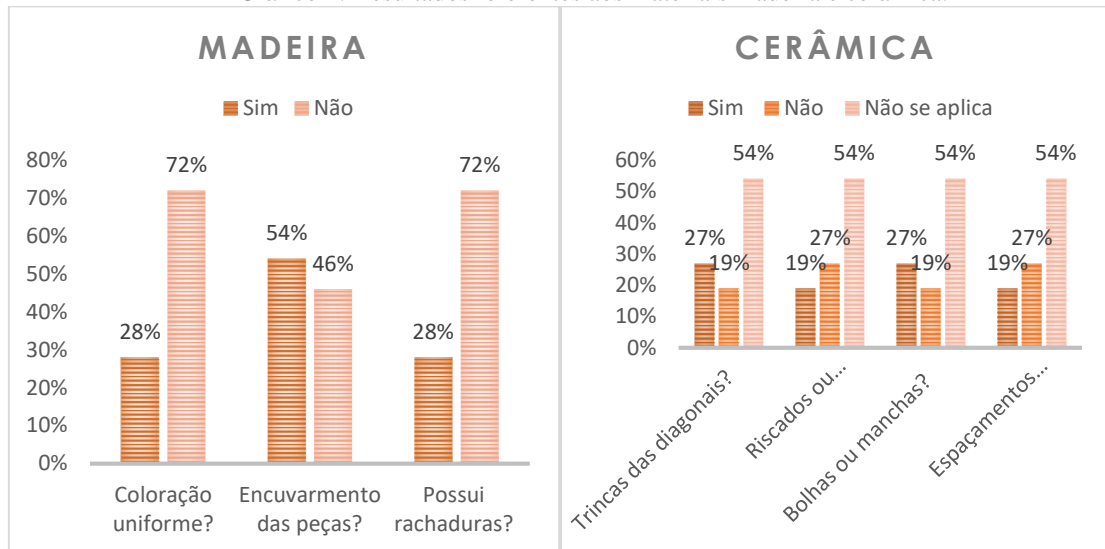
Gráfico 2: Resultados referentes aos materiais madeira e cerâmica.

Observa-se que a madeira utilizada no cobrimento das casas possui rachaduras expressivas e coloração não uniforme, indicando a utilização de materiais de baixa qualidade devido a maneira incorreta de secagem e estocagem. No que se refere a cerâmica, é interessante observar que mais da metade das residências não possui esse material como principal elemento construtivo. Uma justificativa para tal fato

é, provavelmente, o alto preço do produto no mercado atual. As residências que dispunham desse material, em sua maioria, contavam com um produto de baixa qualidade.

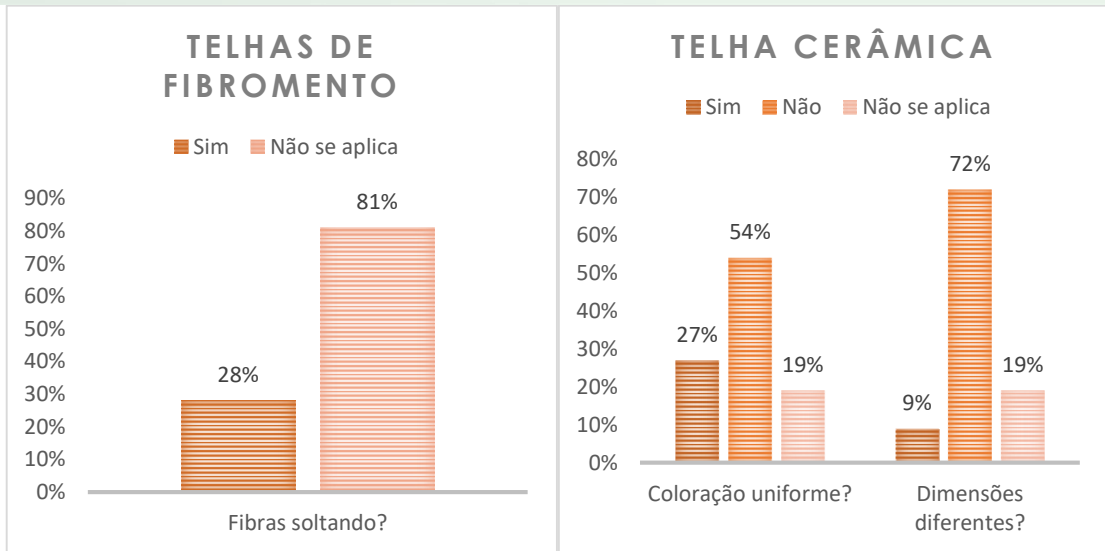
Gráfico 3: Resultados referentes aos materiais telha de fibrocimento e cerâmica

O Gráfico 3 apresenta os resultados referentes a avaliação da cobertura das residências estudadas, em sua maioria telhas de fibrocimento, e em sua minoria telhas de cerâmica vermelha tradicional. Em se tratando de telhas para cobertura, no que se refere as telhas de fibrocimento, os resultados obtidos indicam elevado grau de deterioração, pois, onde as telhas de fibrocimento apresentavam desgaste, rachaduras e estavam curvadas. Já no que se refere as telhas de cerâmica vermelha tradicional, foi observada variação nas dimensões e coloração. As Figuras 5, 6 e 7 apresentam registros fotográficos da cobertura de algumas das residências estudadas.
